Betref: Bodemonderzoek Doelenstraat (volkstuinten) te Edam
Ons kenmerk: 2023231-PP

VERKENNEND BODEMONDERZOEK
DOELENSTRAAT (VOLKSTUINEN)
te EDAM

Rapportnummer: 2023231

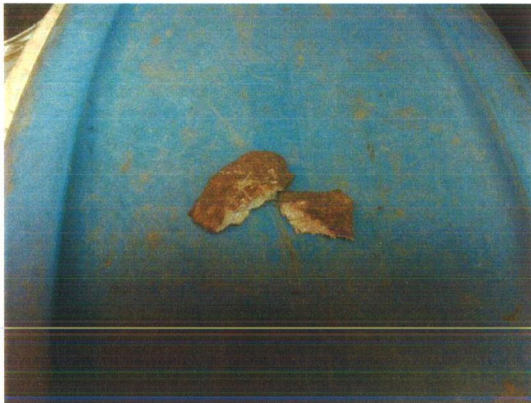
Asb- 01_20230314_144141.jpg

Tijdens het onderzoek is zintuiglijk in de bodem geen asbestverdacht materiaal aangetroffen. Op het maaiveld is wel asbesthoudend plaatmateriaal aangetroffen; het betreft waarschijnlijk een stukje zwerfasbest. Tijdens een verkennend bodemonderzoek (NEN 5740) wordt de bodem niet specifiek op asbest onderzocht. Het aangetroffen puin betreft hoogstwaarschijnlijk oud stadspuin en dat wordt meestal als niet asbestverdacht aangemerkt. Om echter cijfermatig uit te sluiten of er asbest in de bodem aanwezig is, is uitvoering van een asbestonderzoek conform NEN 5707 noodzakelijk. Geadviseerd wordt om asbestonderzoek na (eventuele) beëindiging van de activiteiten ter plaatse uit te laten voeren.
