## **VERKENNEND BODEMONDERZOEK**

**HYACINTENSTRAAT 28-30**

**te VOLENDAM**

Rapportnummer: 2024107

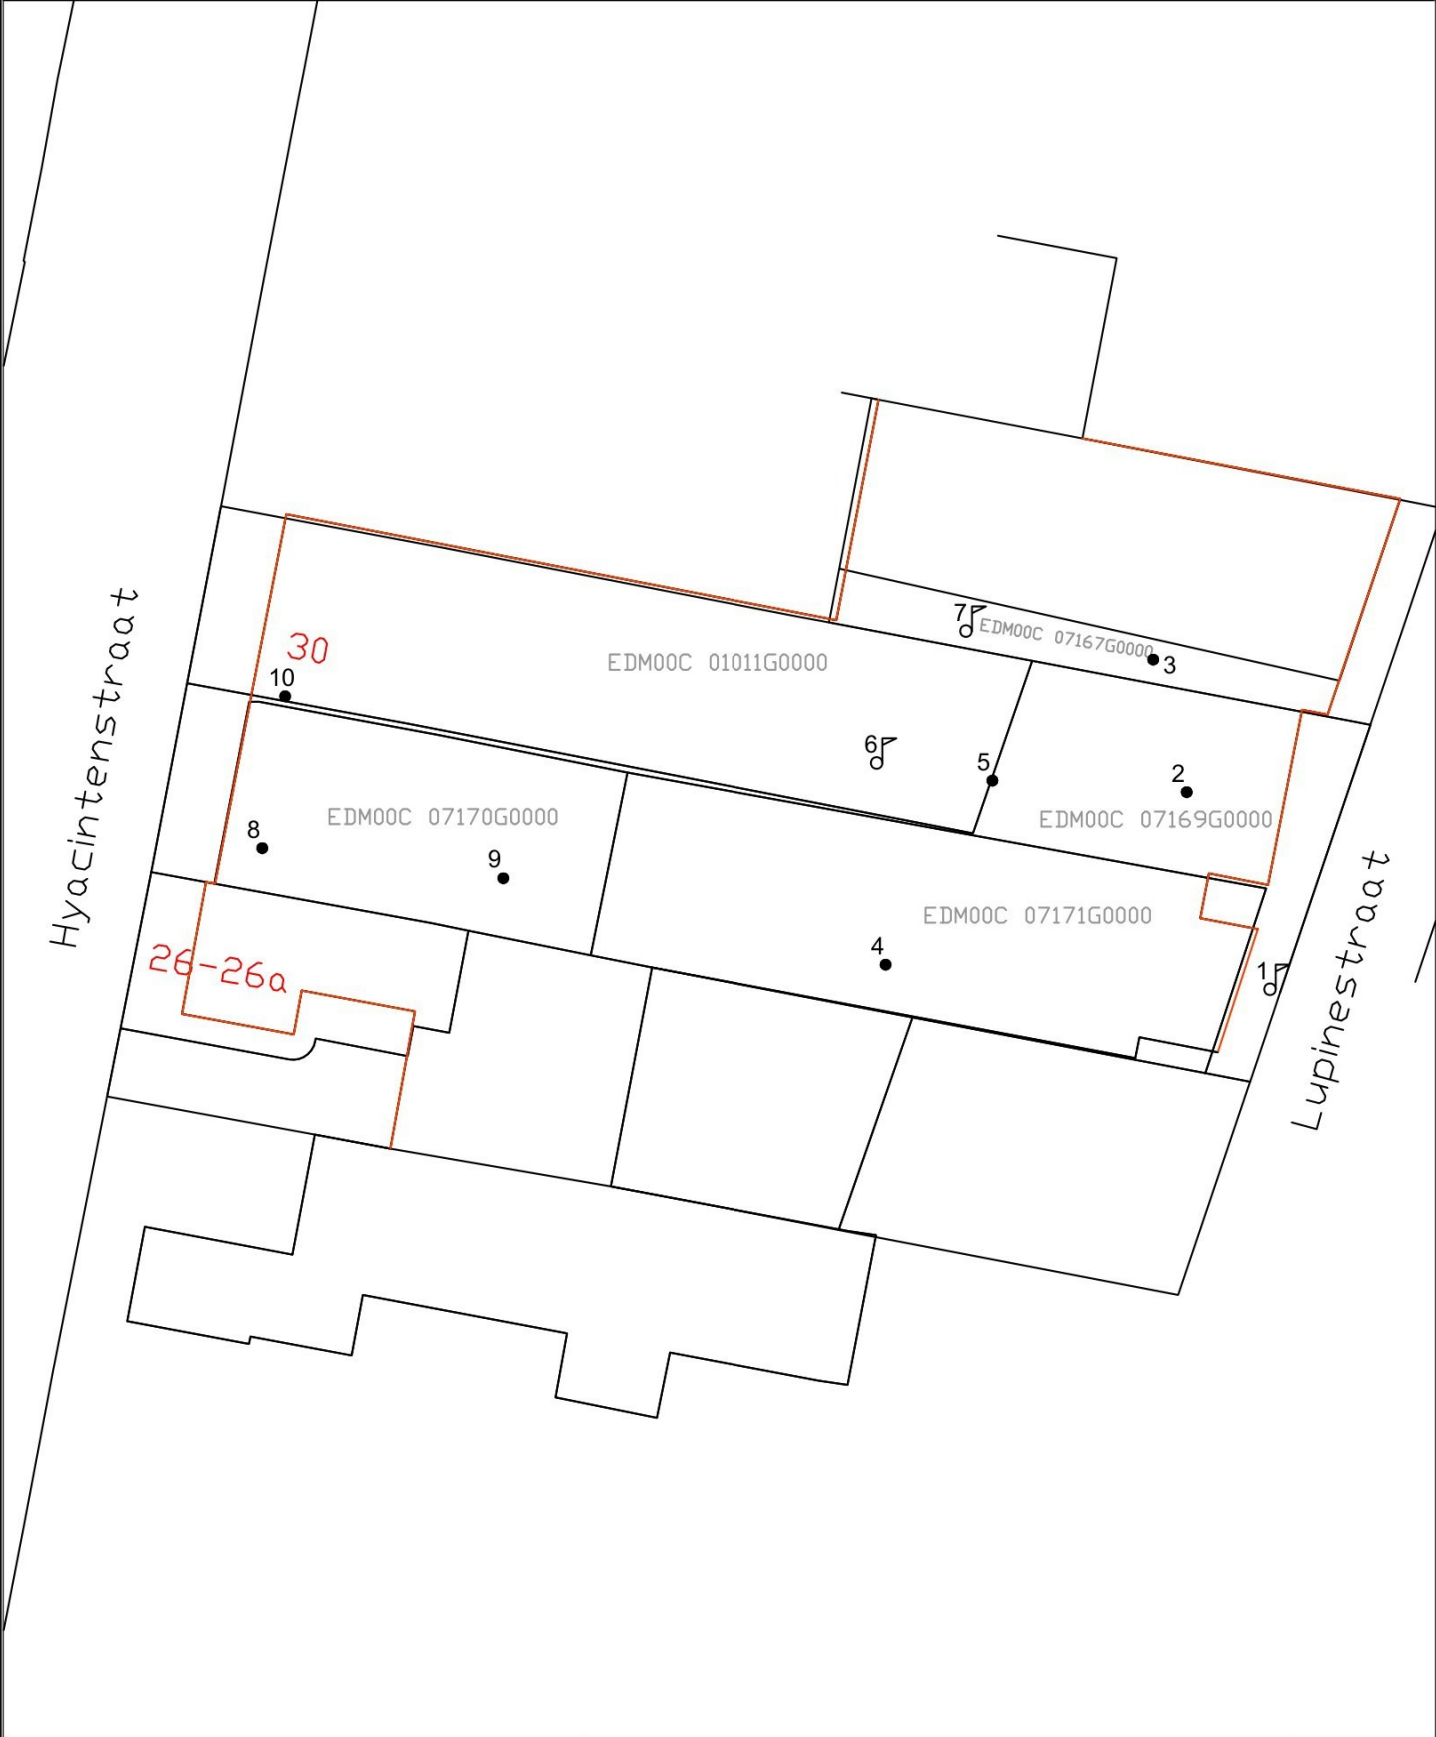
BIJLAGE 2 LOKALE SITUATIE MET BOORPUNTEN

De regionale situatie rond de onderzoekslocatie staat weergegeven in bijlage 1. De locatie bevindt zich binnen de bebouwde kom van Volendam. In bijlage 2 is een situatietekening van het terrein gegeven.
